Gary Owens, Movil: 603841953

Localiza al propietario del coche por accidente: Mokka CDTI, Blue, Registration, 9070 JHB.

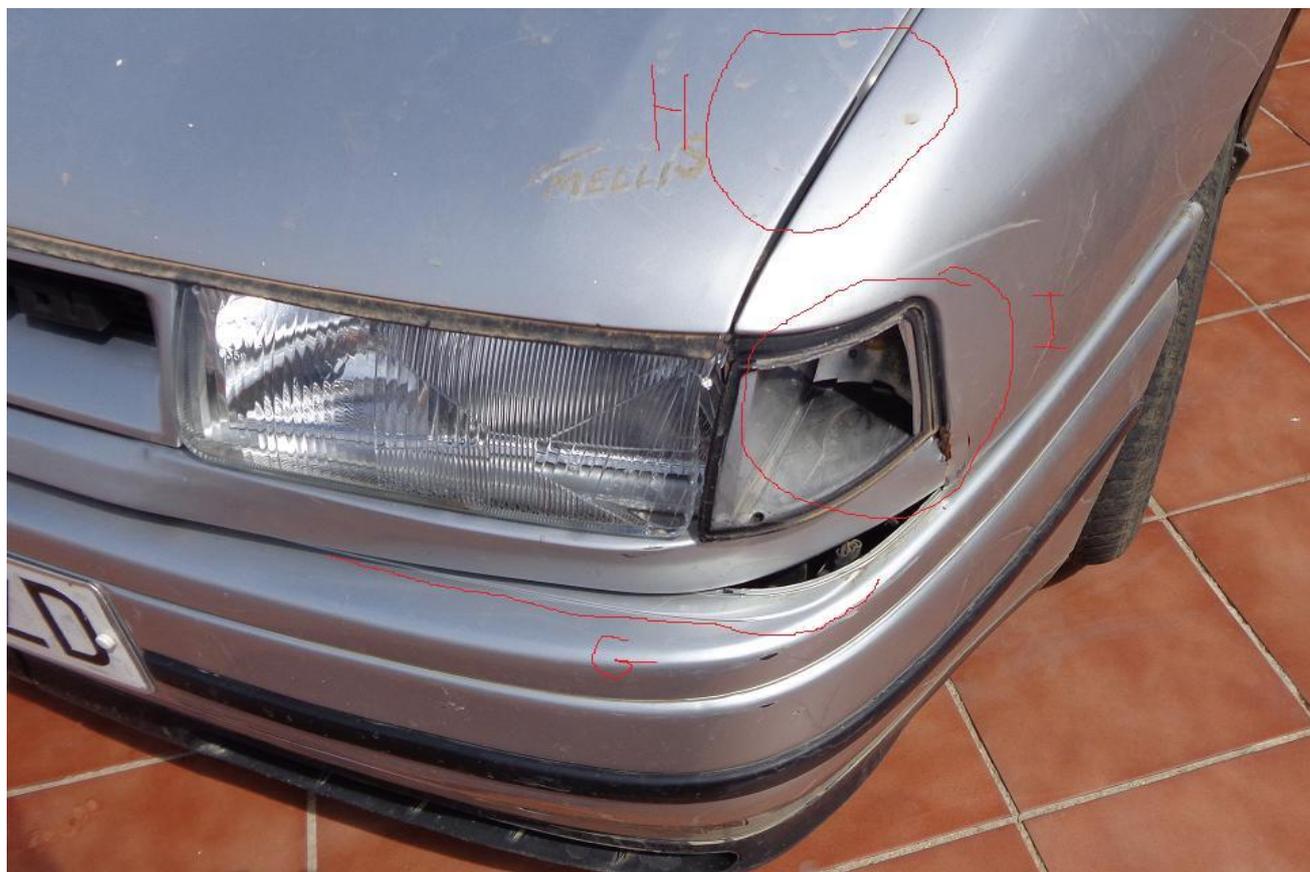
Hay daños sustanciales en el coche, el capó está deformado y no se abre, el faro se rompe, el panel lateral y el parachoques están distorsionados. Puntos G, H e I

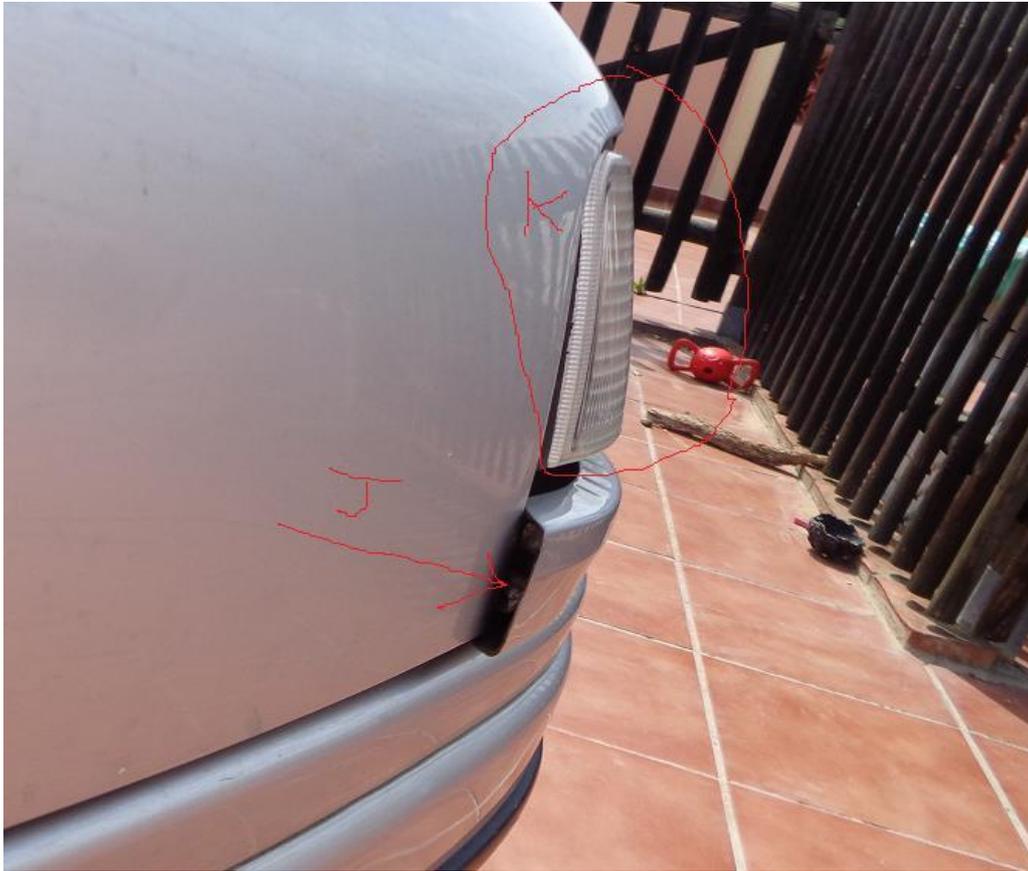
El impacto empujó hacia fuera el lado opuesto del coche también como en el punto J & K en la imagen abajo.

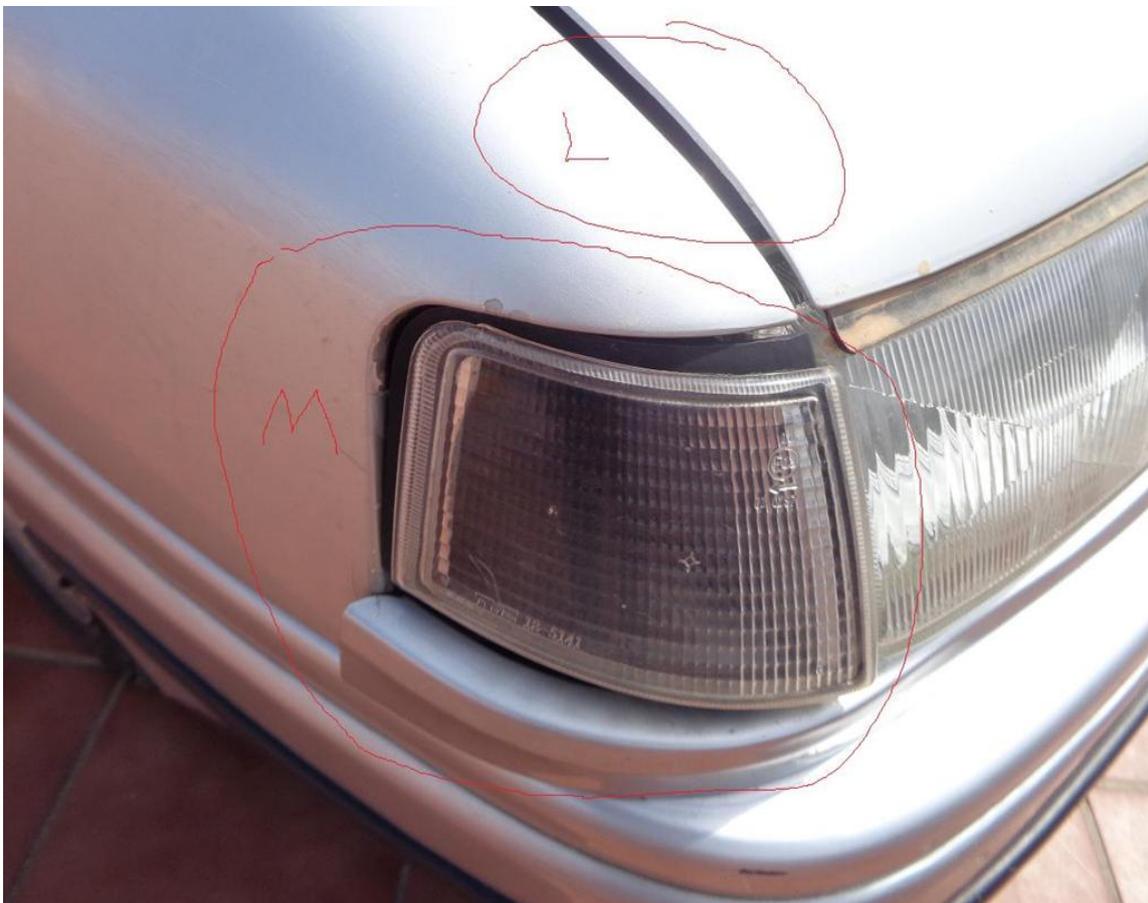
Como se puede ver en esta imagen el capó es deformado ambos lados del coche y pegado cerrado, los faros en ambos lados están fuera de lugar como en puntos L & M abajo.

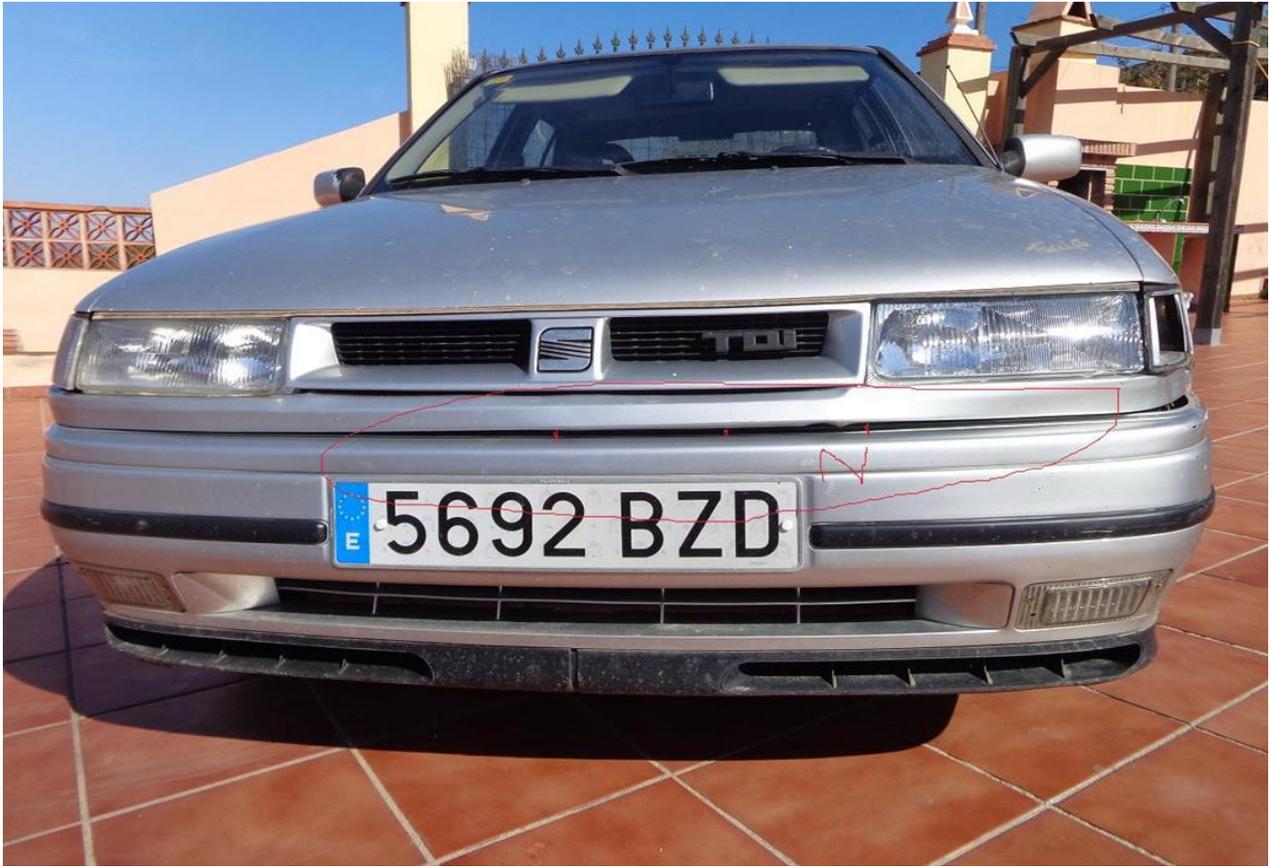
Usted puede ver que la forma del coche es deformada y doblada en la parte delantera del coche en el punto N

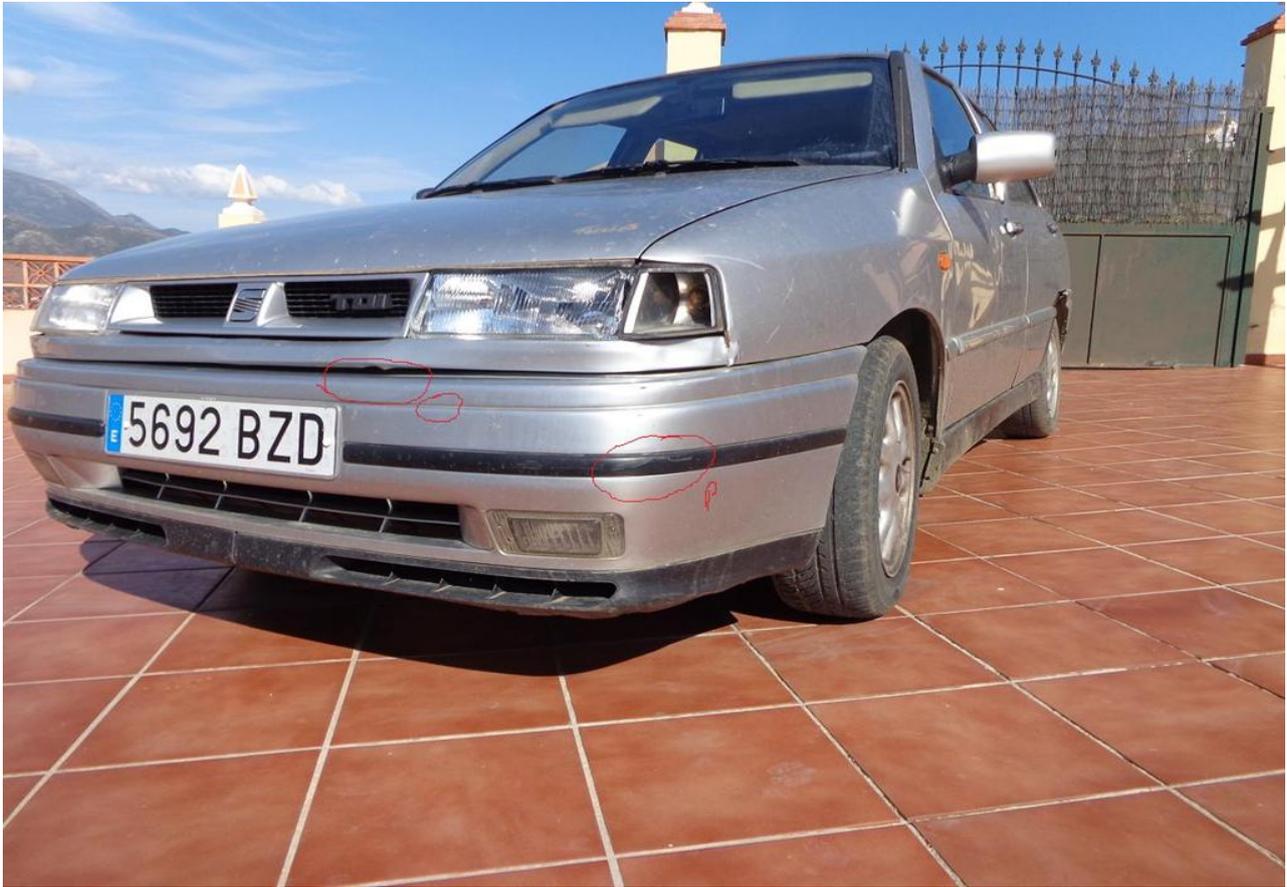
En el punto O, se puede ver la hebilla en la parte delantera del coche, otros daños incluyen raspados punto P a lo largo del parachoques a la parte delantera y lateral, también podría haber otras cuestiones internamente, el velocímetro dejó de funcionar como consecuencia del accidente, No puedo abrir el capó, así que no sé por qué o qué más puede estar dañado.

Hablé con un mecánico local que dijo que podría conseguir piezas de segunda mano y el trabajo costaría alrededor de 300 euros, suponiendo que no hay gran problema bajo el capó. Dijo que debido a los daños a los paneles de la compañía de seguros puede anular el coche.
