Gary Owens, Movil: 603841953

Localiza al propietario del coche por accidente: Mokka CDTI, Blue, Registration, 9070 JHB.

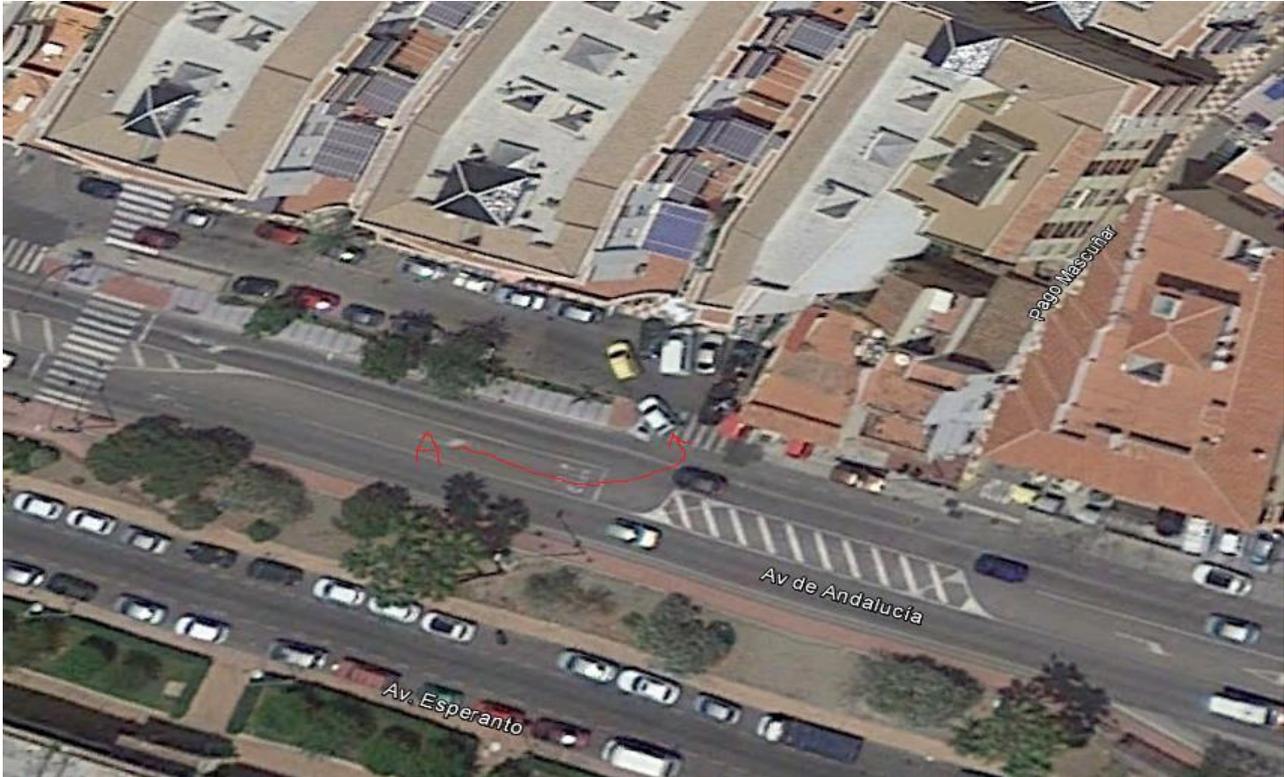
Yo estaba conduciendo hasta Avineda de Andalucía en Torrox Costa a las 4,20 pm viernes 12 de mayo de 2017. Estaba de camino a Mercadonna para ir de compras. Me detuve en el carril para dar vuelta a la carretera de mercadonna como se indica en la imagen de abajo, el punto A. Yo estaba en el mismo lugar que el coche blanco la flecha roja apunta en el punto A.

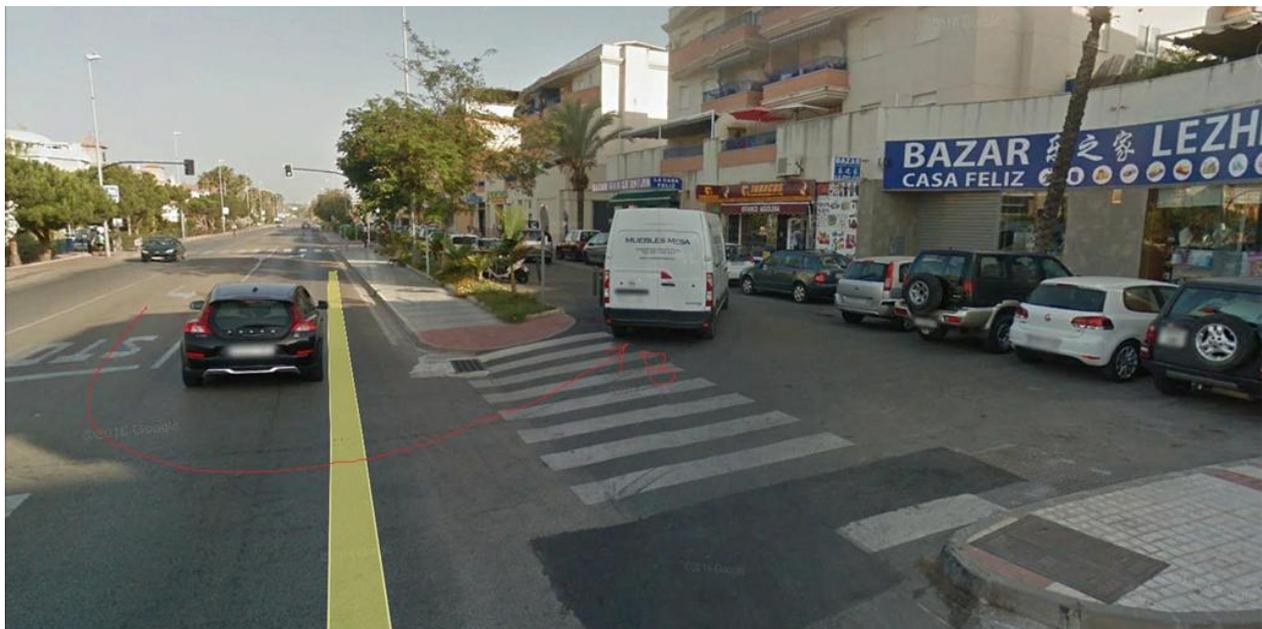
Me detuve en la carretera de mercadonna, el punto B en la imagen de abajo, como me tiró en un coche comenzó a retroceder por la carretera era un Mokka CDTI, Blue, Registro, 9070 JHB. No podía invertir al revés, ya que había tráfico que pasaba por la carretera principal. Su coche pegó el mío, un joven caballero español salió y dijo que lo sentía y no me vio, se ofreció a pagar por los daños del coche sin las compañías de seguros, me metí en mi coche y anotó su número de matrícula y el tipo de coche e hizo Una nota de la hora.

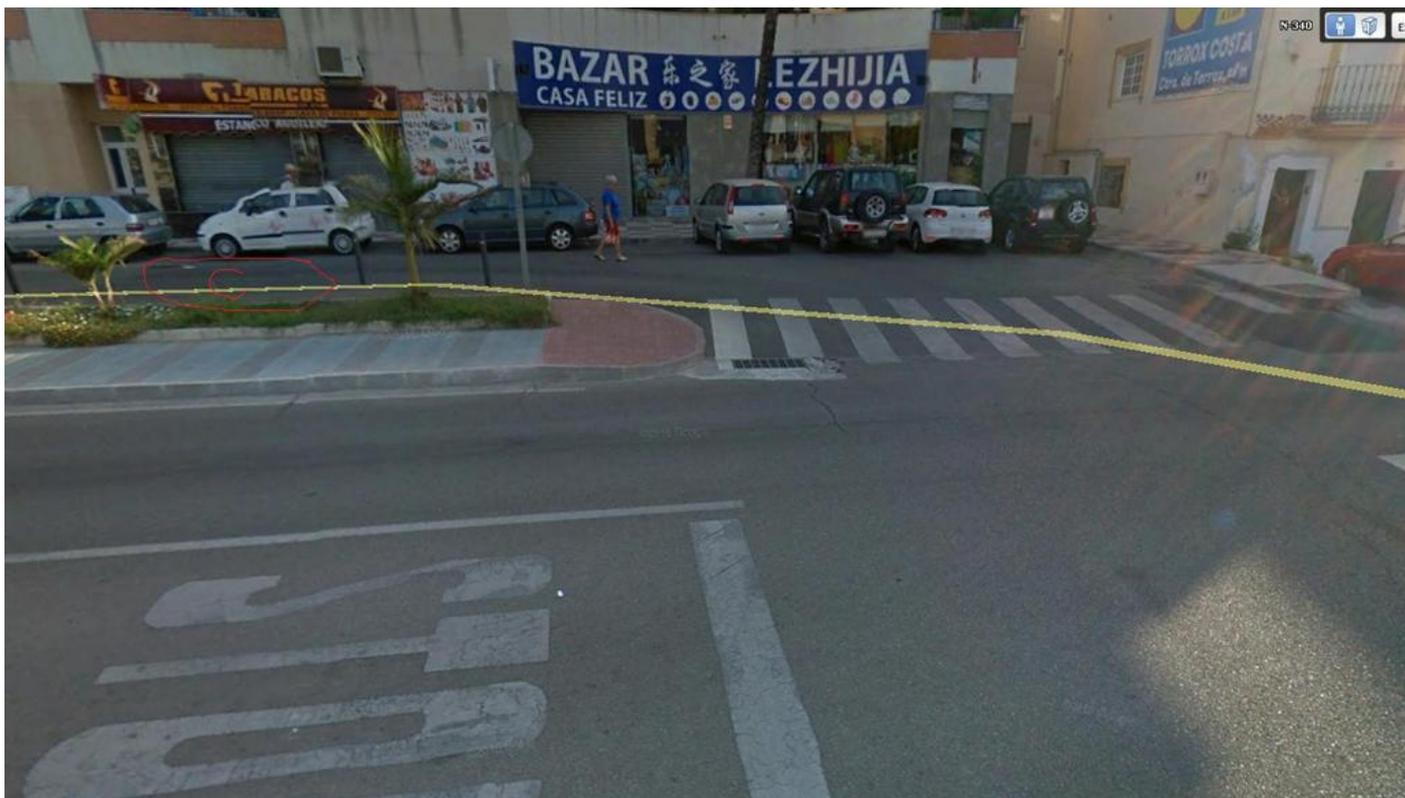
Estábamos en el momento de bloquear un cruce muy concurrida, así que le dije al hombre que aparcar el coche en mercadona y volver. Dijo OK y aparcó su coche en el punto C en la imagen de

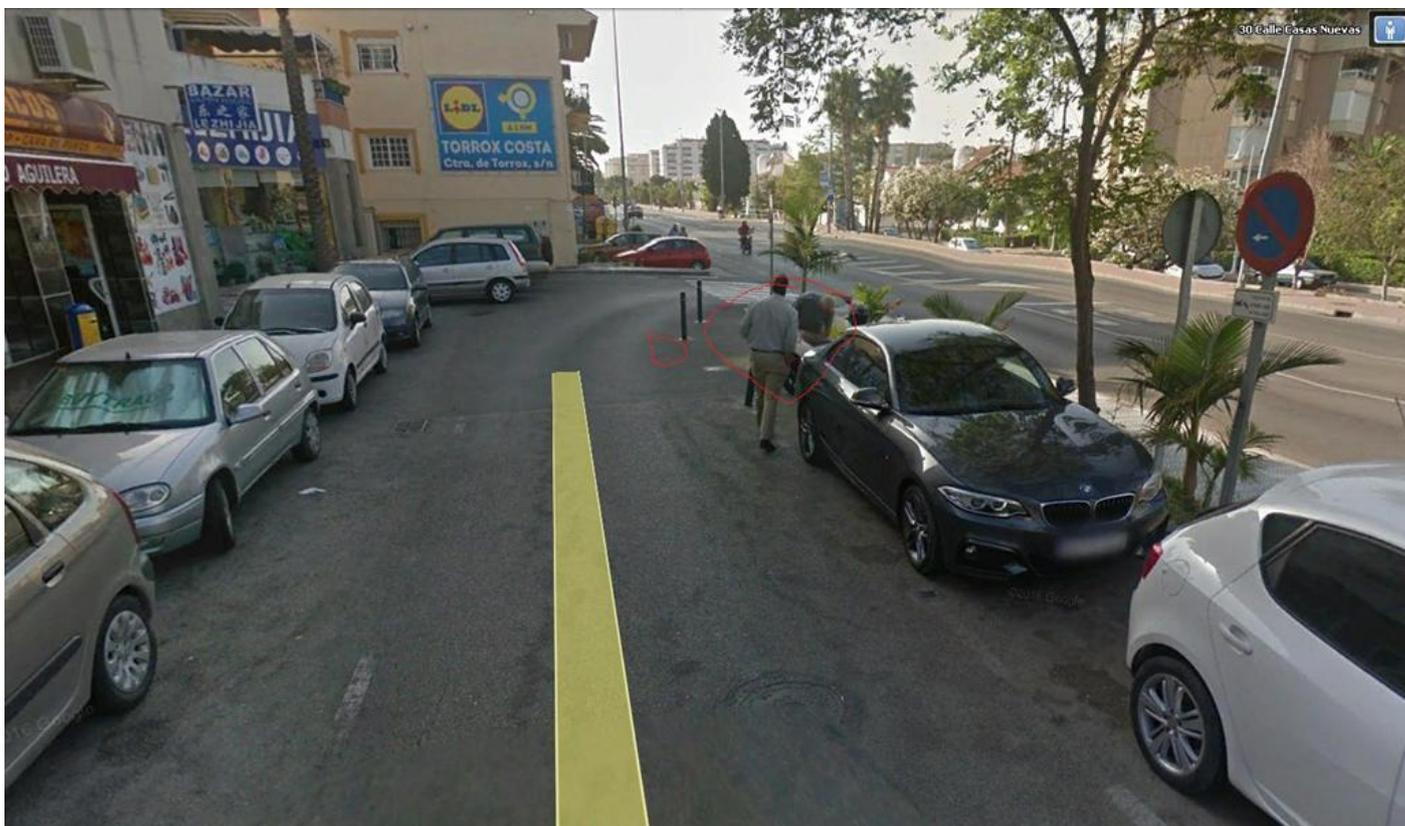
El punto D abajo es donde estacionó su auto, lo vi estacionar aquí.

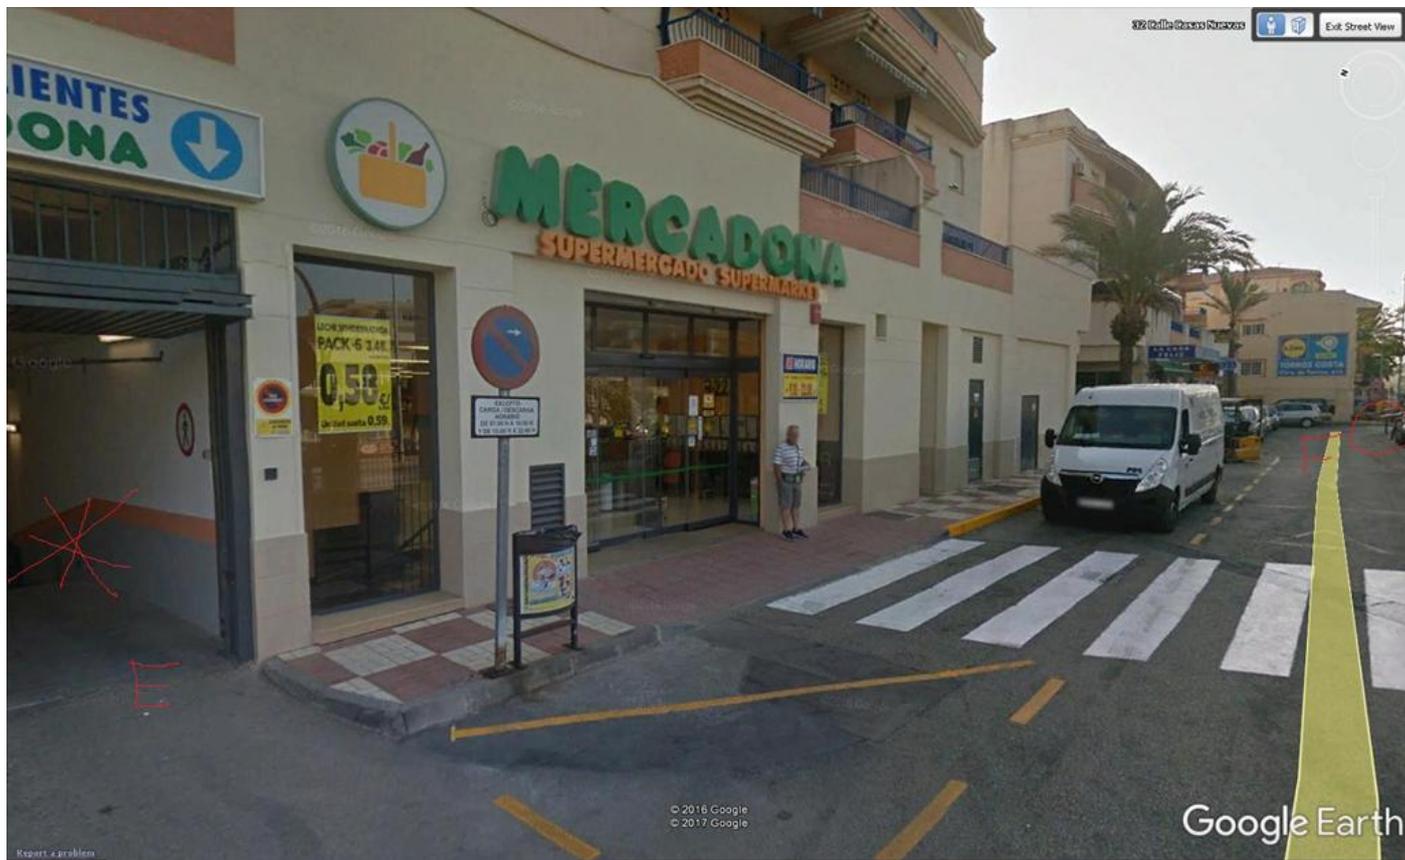
Entré en este aparcamiento, el punto E, que uso regular ya que no había ningún otro lugar para aparcar, cuando salí y volví al coche azul que había golpeado mi coche estaba allí pero no había nadie allí, así que podría No obtener detalles, esperé pero nadie vino, entré en mercadonna miró a su alrededor y salió de nuevo, pero el coche se había ido, el punto F en la imagen.

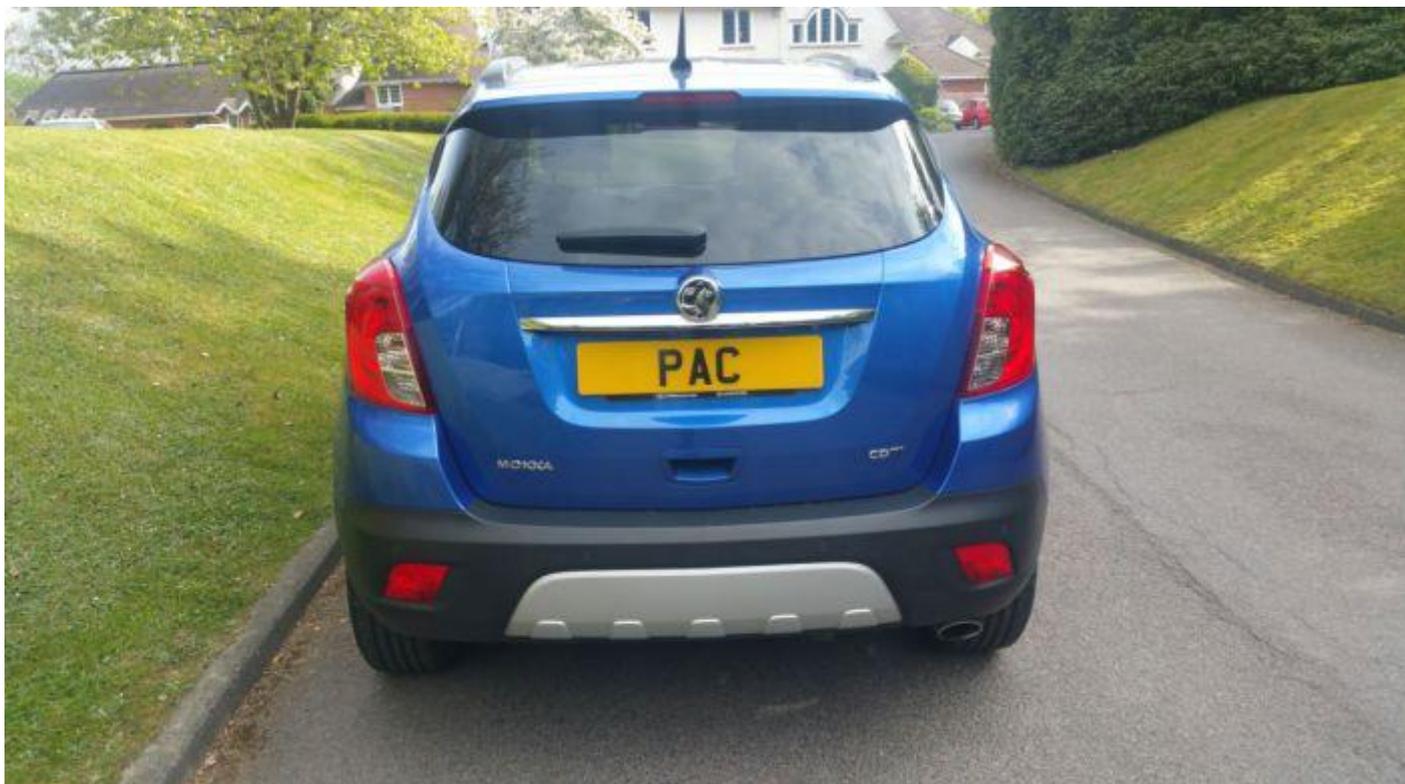
El coche era un Mokka CDTI Blue Registration 9070 JHB, similar a la imagen de abajo.
